# wielkopolskie centrum onkologii

Poznań, dnia 24.07.2020  
EZ/350/7/2020/.....

dotyczy: Wykonanie robót budowlanych wraz z umeblowaniem pomieszczeń w ramach zadania: Budynek ambulatoryjny- Rozbudowa Wielkopolskiego Centrum Onkologii w kierunku ul. Strzeleckiej.

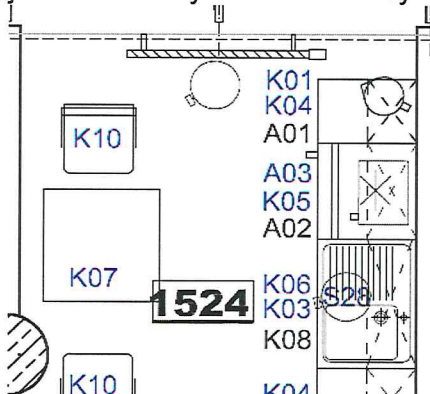
<p>Prosimy o potwierdzenie tych rozbieżności i wprowadzenie zmienionych ilości do w/w tabeli i przedmiaru/kosztorysu inwestorskiego.</p> <p><b>Odpowiedź:</b><br/>Ilości wyposażenia B03, M04 zostały poprawione. W załączeniu rewizja Zeszytu 314 oraz skorygowany przedmiar nr 311 v18.</p> | Symbo<br>l | Ilość<br>Zamawiającego | Ilość<br>Oferenta | B03 | 0 szt. | 1 szt. | M04 | 10 szt. | 13 szt. |
| Symbo<br>l | Ilość<br>Zamawiającego | Ilość<br>Oferenta | | | | | | | | | | |
| B03 | 0 szt. | 1 szt. | | | | | | | | | | |
| M04 | 10 szt. | 13 szt. | | | | | | | | | | |
| 1451 | 314 | rysunek wyposażenia budynku BA – III.3. | <p>Na rysunku III.3 w pomieszczeniu nr 1524 przy grzejniku jest oznaczony śmietnik bez symbolu – patrz poniżej.</p>

<p>Prosimy o wyjaśnienie jaki to typ śmietnika: B11, S27, czy S28?</p> <p><b>Odpowiedź:</b><br/>Śmietnik bez symbolu został usunięty z rysunku.</p>                                                                                                                                                                                                                                                                                                                                                                                                                             |            |                        |                   |     |        |        |     |         |         |
| 1452 | 314 | Tabela „2 zestawienia WYPOSAŻENIA BA rewizja”, rysunek | <p>Po analizie rysunków z zeszytu nr 314 (wyposażenie budynku BA) i podliczeniu ilości poszczególnych elementów wyposażenia budynku BA stwierdziliśmy niżej wymienione rozbieżności ilościowe w odniesieniu do ilości z tabeli „2 zestawienia WYPOSAŻENIA BA rewizja”:</p> | | | | | | | | | |

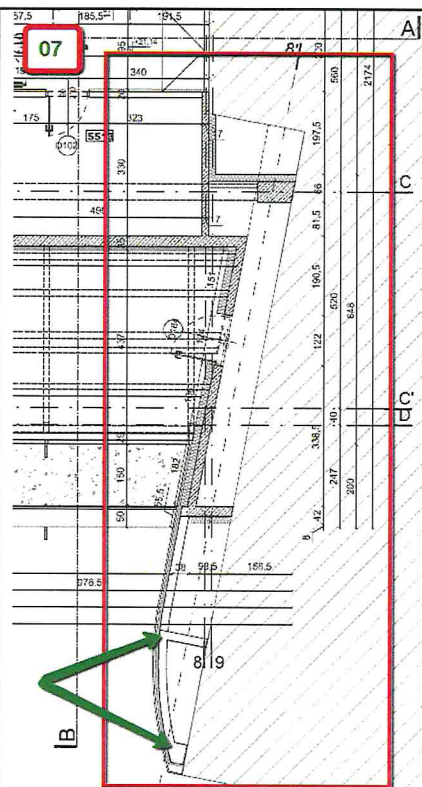
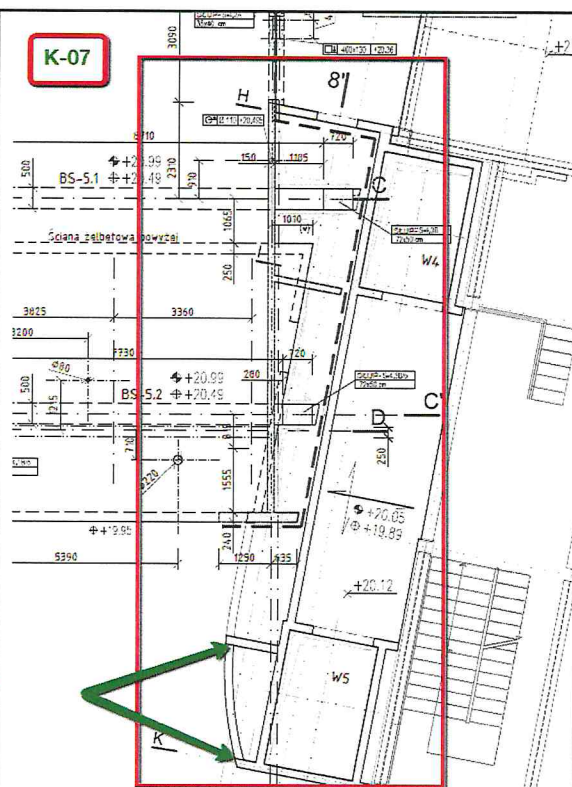
Proszę o wprowadzenie prawidłowych oznaczeń ścian na rysunkach, gdyż ich brak wprowadza niejasność w odczytywaniu dokumentacji i klasyfikacji ilości do odpowiednie pozycji z kosztorysu.

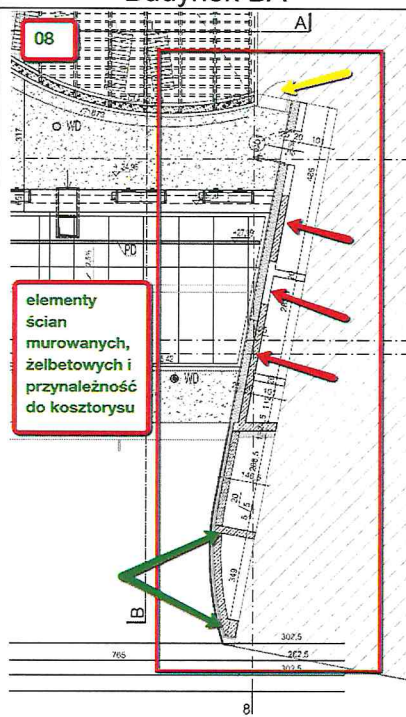
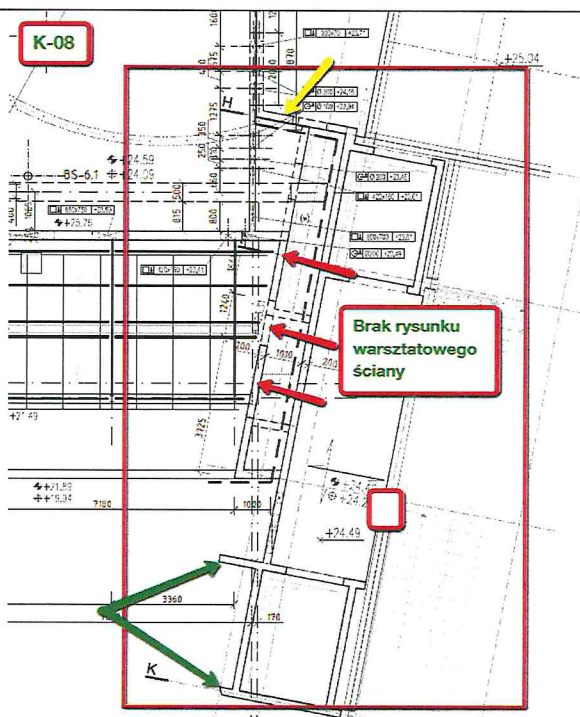
Rys. nr K-08 Tom III -  
Budynek BA

elementy  
ścian  
muruwanych,  
żelbetowych i  
przynależność  
do kosztorysu

Brak rysunku  
warsztatowego  
ściany

Proszę o uzupełnienie dokumentacji o brakujący rysunek warsztaowy zanzaczonej powyżej ściany(czerwona strzałka), Z dokumentacji dostarczonej przez Zamawiającego nie wynika gdzie ściana się kończy, a ma to wpływ na ilości i cenę.

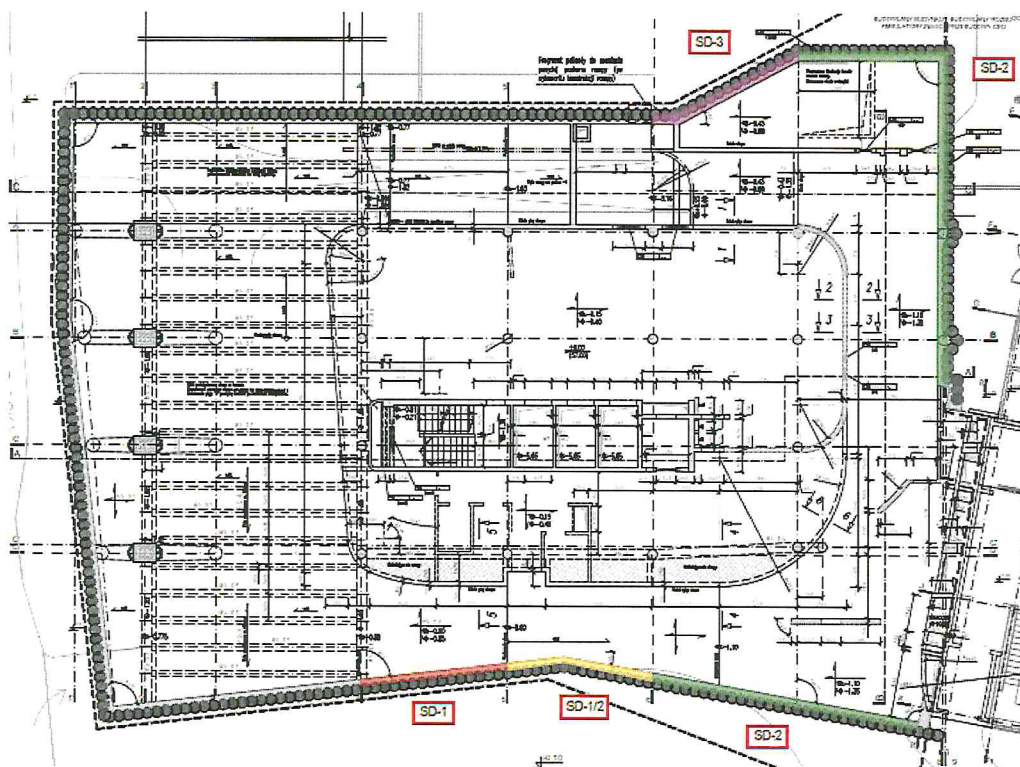
Dotyczy: Budynek Ambulatorium, Ścianki dociskowe. Ściany dociskowe (o rzędnych wskazanych na rysunku PW\_T3\_K\_031\_0; Zeszyt 321; T3) występują zgodnie z lokalizacją na rys. poniżej. Prosimy o uzupełnienie rysunków konstrukcyjnych oraz o aktualizację pozycji w kosztorysie ofertowym.

Ścianka dociskowa ze zmienną wysokością to ścianka SD-1/2 wg rys K31.

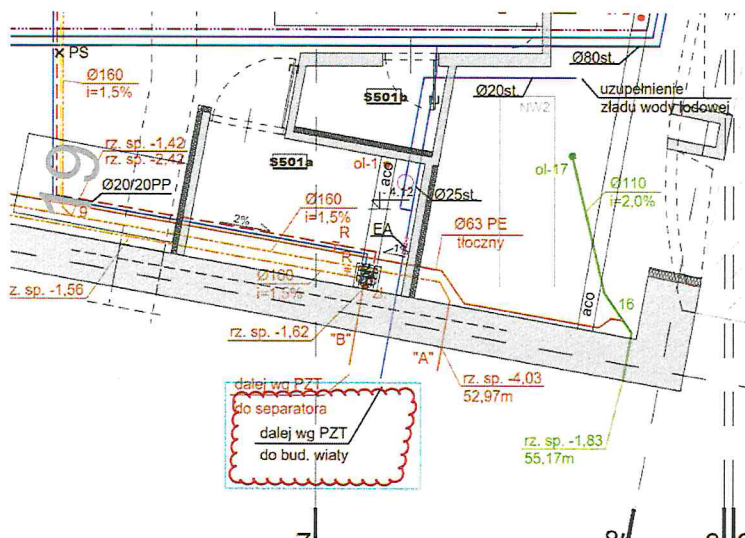
Dotyczy Budynek Wiaty; Przyłącze wody: Prosimy o podanie w jaki sposób Zamawiający zakłada zasilać budynek wiaty w wodę do odbioru przez Nadzór Budowlany. Zgodnie z dokumentacją przyłącze wody zaprojektowane jako wspólne z budynkiem Ambulatorium. (Dotyczy: Tom III, Część 4 Instalacje ciekłe, Zeszyt 343, Rysunek 02).

W okresie przejściowym zasilenie w wodę z istniejącego obok budynku Radioterapii.

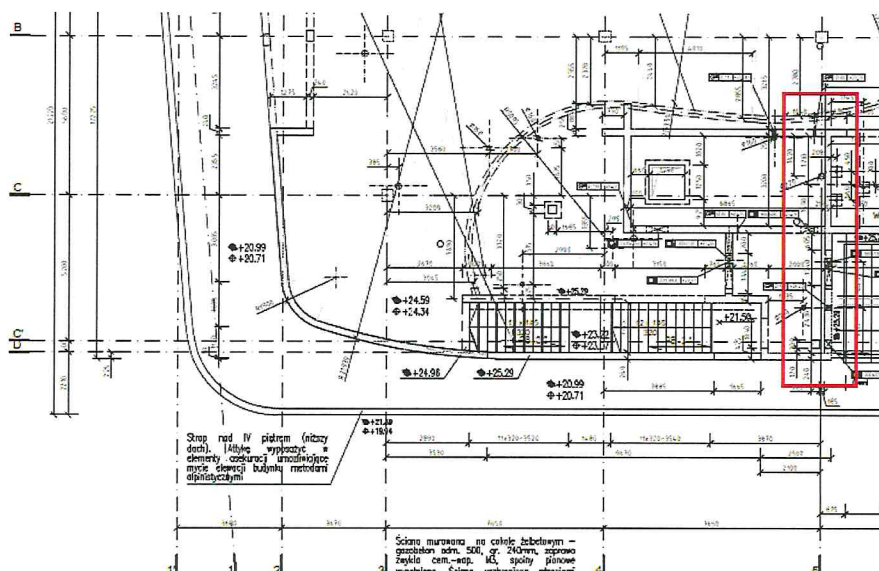
Dotyczy Budynek AMBULATORIUM, Ściana żelbetowa (poziom +24,59): Prosimy o wyjaśnienie rozbieżności w lokalizacji ściany na dachu – oś (5)/(D-C). Wg konstrukcji (Tom III, Zeszyt 321, Rysunek K-08) jest to ściana prosta. Natomiast zgodnie z rysunkiem architektury - ściana załamana w dwóch miejscach.

Attyka na dachu celowo została przesunięta. Należy ją wykonać w lokalizacji zgodnie z rzutem dachu.

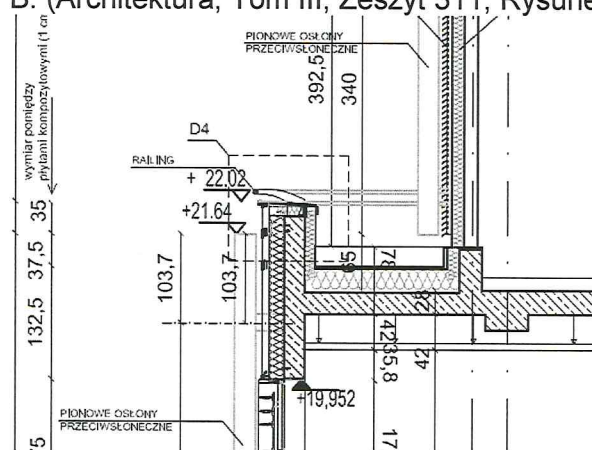
Dotyczy Budynek Ambulatorium: Prosimy o uzupełnienie detalu D4 zgodnie z przekrojem B-B. (Architektura, Tom III, Zeszyt 311, Rysunek nr 11).

Nie sporządzono dodatkowego detalu D4. Attykę należy wykończyć zgodnie z rysunkiem 49 Zeszytu 212 – rewizja 2 natomiast railing uwzględniono w Zeszycie 313 – Balustrady szklane i railingi.

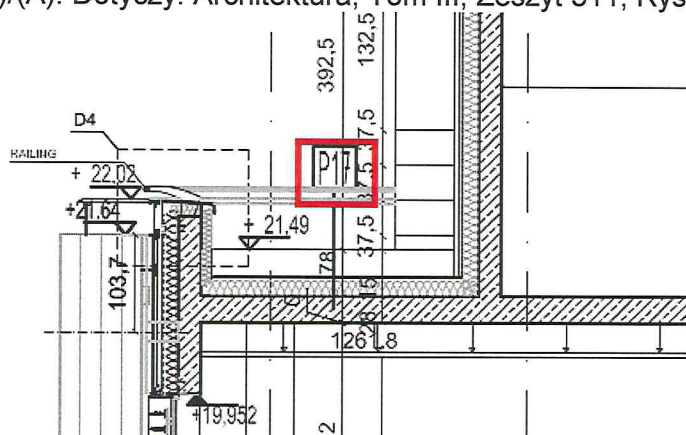
Dotyczy Budynek Ambulatorium, Warstwy stropodachu P17: Prosimy o sprecyzowanie układu warstw stropodachu P17 (strop nad poziomem +4, oś (1'-2)/(A-D); (1'-8)/(D) oraz (1'-8)/(A). Dotyczy: Architektura, Tom III, Zeszyt 311, Rysunek nr 10 – Przekrój A-A.

Warstwy powyższego stropu należy przyjąć zgodnie z wymienionymi warstwami dla „Stropodach 3 (pod centrale wentylacyjne – P7)” w pkt.4. opisie technicznym zeszytu 311 .

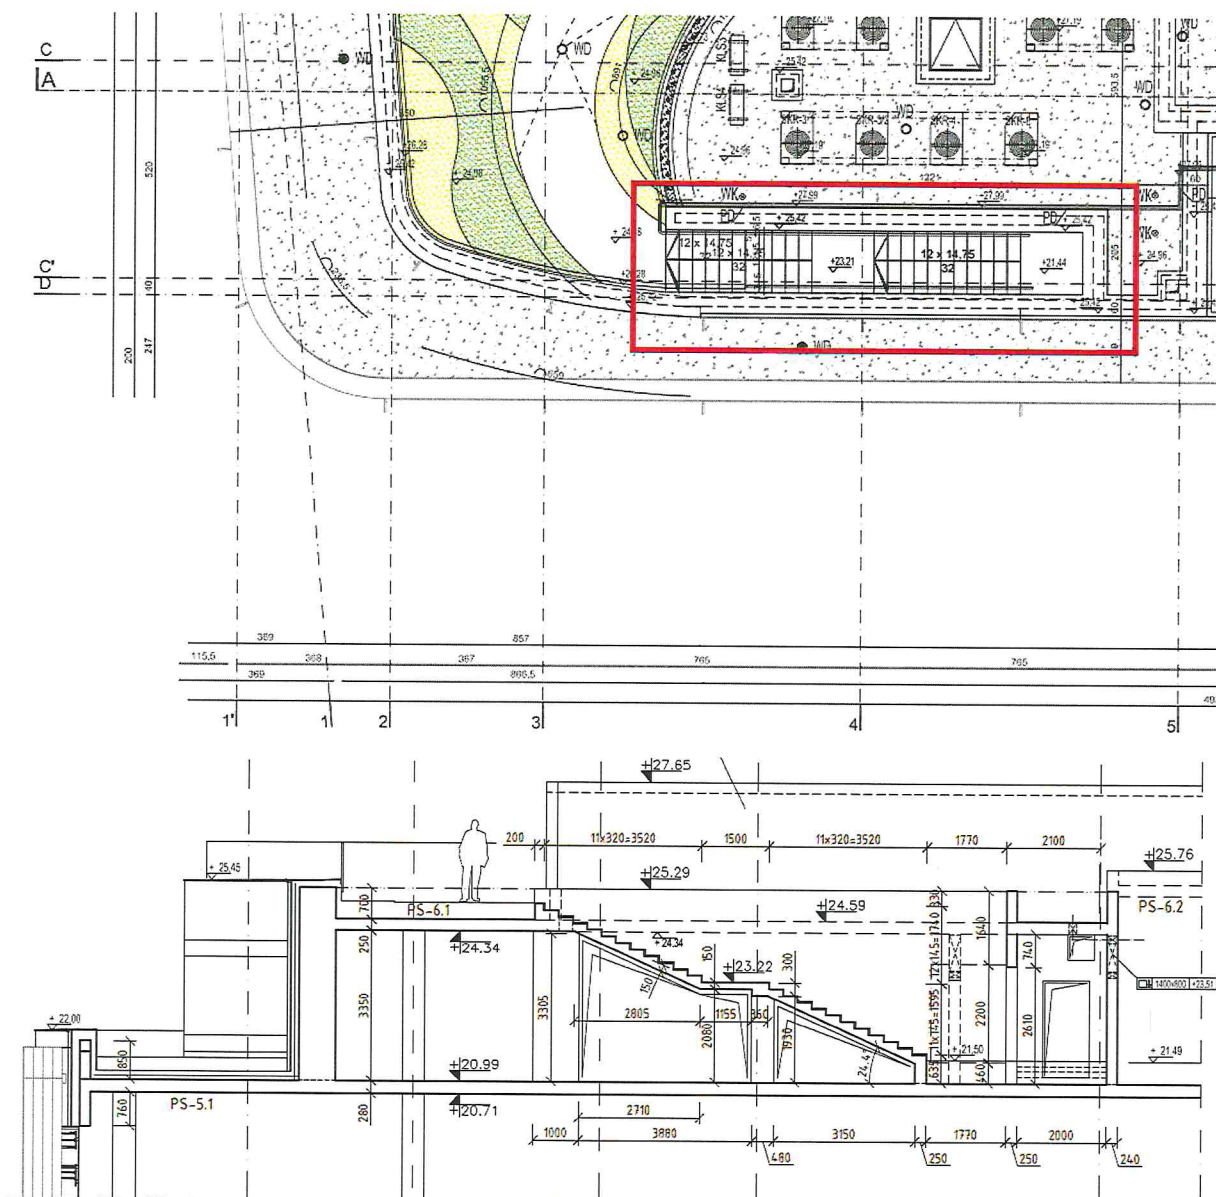
Dotyczy Budynek Ambulatorium: Prosimy o doszczegółowienie - podanie detali uszczelnienia, wykończenia, przekrycia oraz odwodnienia biegów schodowych (oś (3-5)/(C-D)) prowadzących z poziomu +5 na połąć dachu.

Odpowiedź na powyższe pytanie została udzielona wcześniej dla pytania nr 1282. Do pytania dołączono rewizję rysunku 49 Zeszyt 49 oraz skorygowany przedmiar 311.

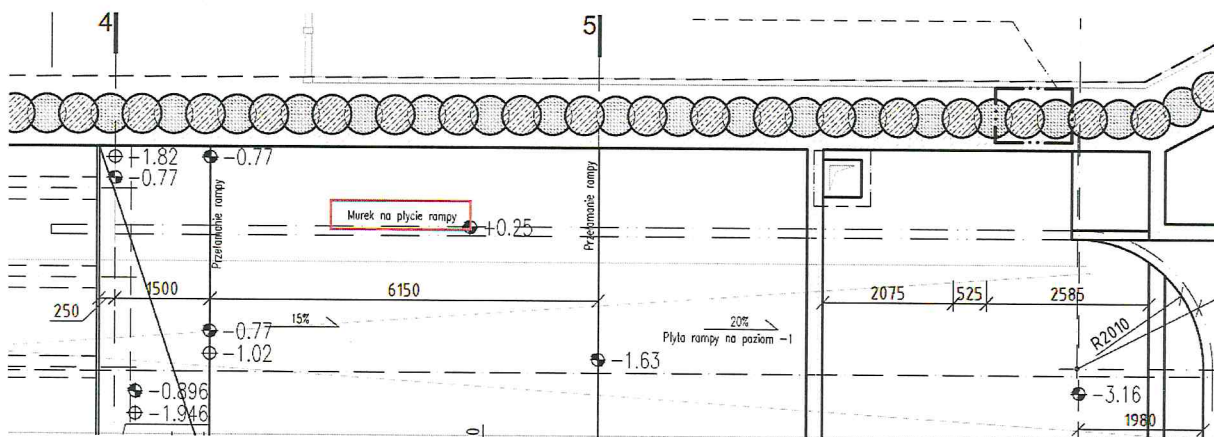
Dotyczy Budynek Ambulatorium: Proszę o wyjaśnienie w jakiej technologii wykonana jest zaznaczona na rzucie ściana na rampie (murowana czy żelbetowa) oraz czy na całej jej długości rzędna góry ściany to +0,25. Proszę o wyjaśnienie jak wypełniona jest przestrzeń między 'murkiem na płycie fundamentowej', a palisadą oraz między rampą, a poziomą powierzchnią chodnika na zaznaczonym fragmencie. Projekt konstrukcji nie przewiduje w tej lokalizacji stropu.

Ścianka żelbetowa wykończenie od wewnątrz – beton architektoniczny, klasa ekspozycji XD2 / XC4, beton C30/37.

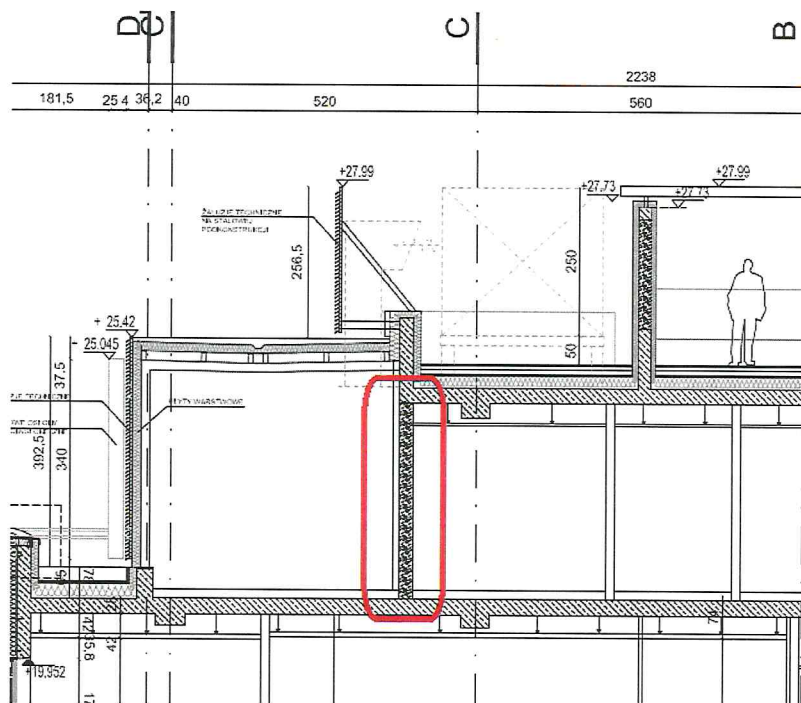
Dotyczy: Budynek Ambulatorium. Prosimy o wyjaśnienie rozbieżności na rysunkach Budynku Ambulatorium – czy zaznaczona na załączonym rysunku ściana na całej długości jest murowana zgodnie z przekrojem, czy żelbetowa, zgodnie z rzutami architektury i konstrukcji?

Powyższą ścianę należy wykonać jako żelbetową zgodnie z projektem konstrukcji.

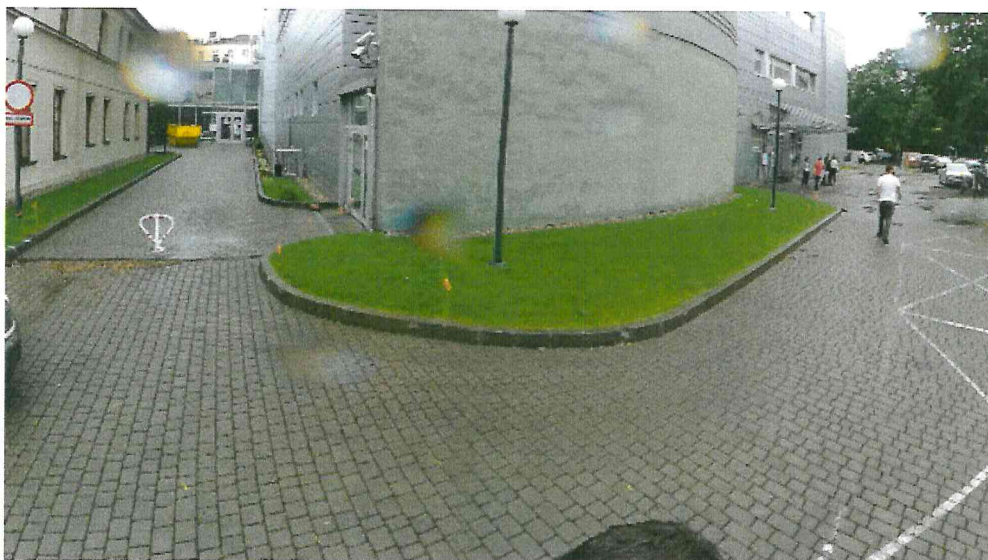
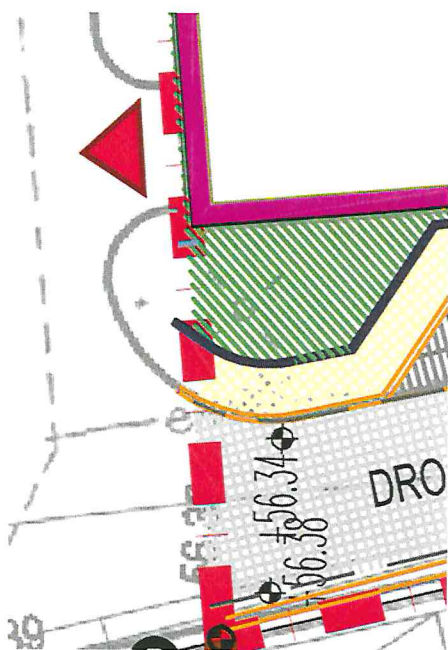
Dotyczy Zagospodarowanie terenu: Prosimy o informację czy chodnik w północnej części budynku CBO mamy zakończyć zgodnie z PZT?

ODPOWIEDŹ:  
Tak

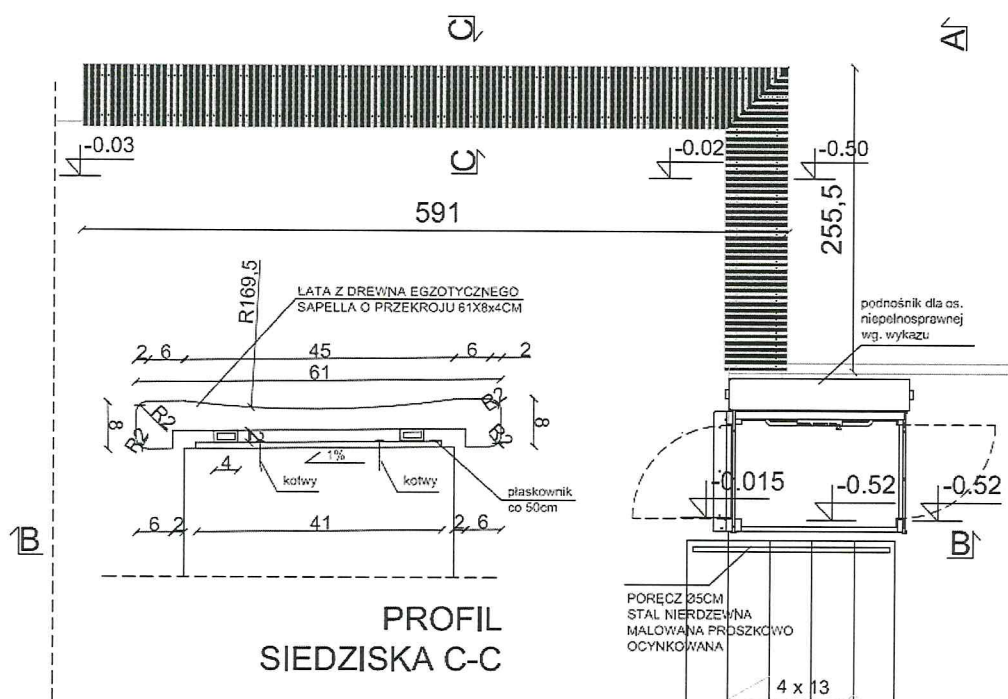
Dotyczy Zagospodarowanie terenu: W przedmiarze PZT ilość siedziska na SO2 5,90 m wg dokumentacji rysunek 5,91 + 2,55 m. Prosimy o korektę przedmiaru.

ODPOWIEDŹ:  
W załączeniu skorygowany przedmiar 111v5.
